## 泊村橋梁長寿命化修繕計画（令和８年９月改訂）

### ◆泊村橋梁長寿命化修繕計画策定に伴う橋梁点検結果の公表について

### ◆橋梁長寿命化修繕計画の背景と目的

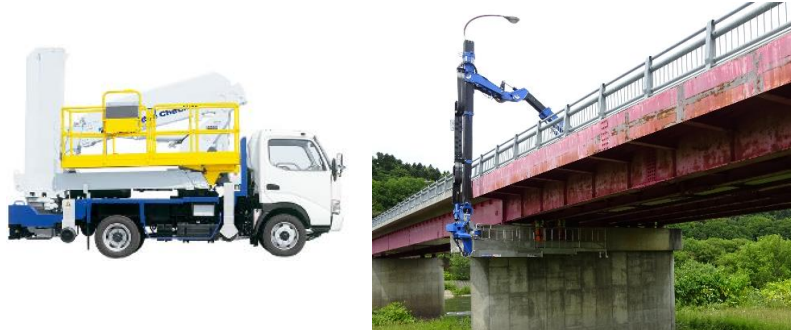
| | BT-200相当 | | | | | 全方向衝突回避センサーを有する小型ドローン技術 | | | | | 社会インフラ画像診断サービス「ひびみっけ」 | | | | |
| 概要 | 橋梁点検車による近接目視点検。<br>点検車には橋梁技術者が乗り込むことで技術的な損傷確認が可能。 | | | | | 狭小部に進入可能なインフラ点検用ドローンを使用しタブレット端末または送信機を用いて撮影することができる。本計測機器は飛行中、画像処理の機能によって一定の離隔を確保しながら障害物との衝突を自動的に回避する機能を有する。ひび割れの幅については画像解析によるシステムが必要である。 | | | | | 現地で撮影した画像を、Web上のシステム(クラウドサービス)により画像解析し、検出された変状結果をCADや表計算ソフト等で出力する。ひび割れ以外にも剥離鉄筋露出、遊離石灰にも対応可能。画像については、指定の解像度及び構造物の分割撮影が必要であるため、現地調査には別途点検車又はドローン等の機材が必要である。<br><br>概算金額 単価<br>2400万画素カメラ 1枚=1.3×0.8=1.04m2あたり800円/枚→770円/m2 | | | | |
