## 泊村橋梁長寿命化修繕計画（令和８年９月改訂）

### ◆泊村橋梁長寿命化修繕計画策定に伴う橋梁点検結果の公表について

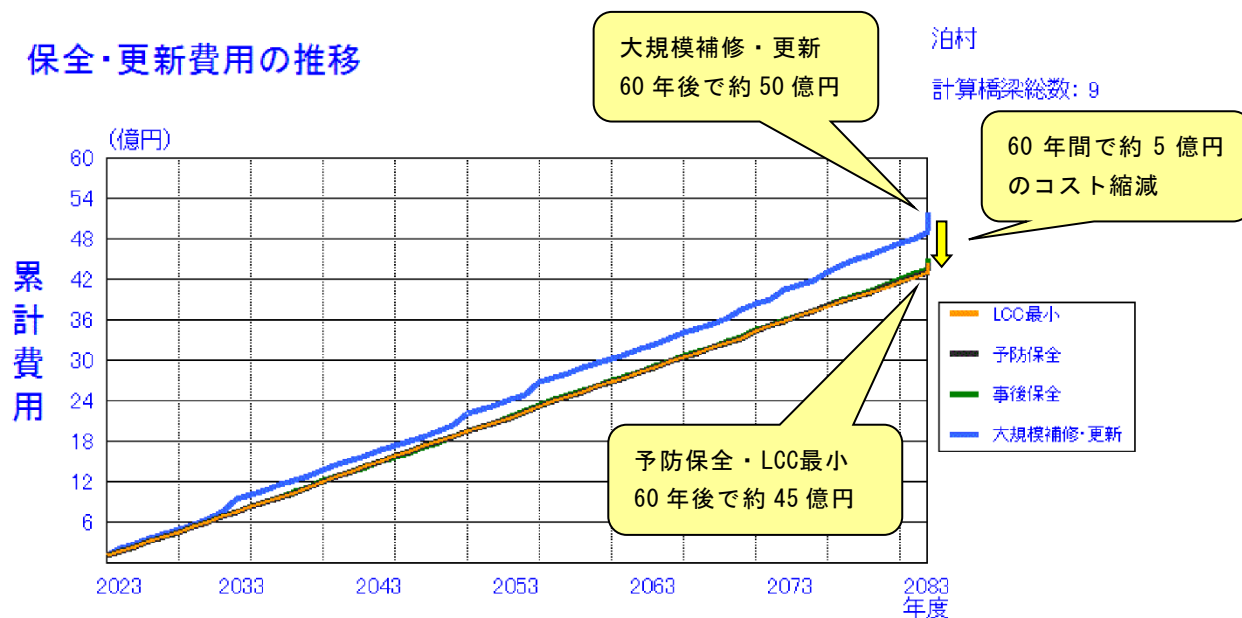
#### 保全・更新費用の推移

これより、予防保全型の維持修繕を実施することにより約 5 億円のコスト縮減が期待できます。

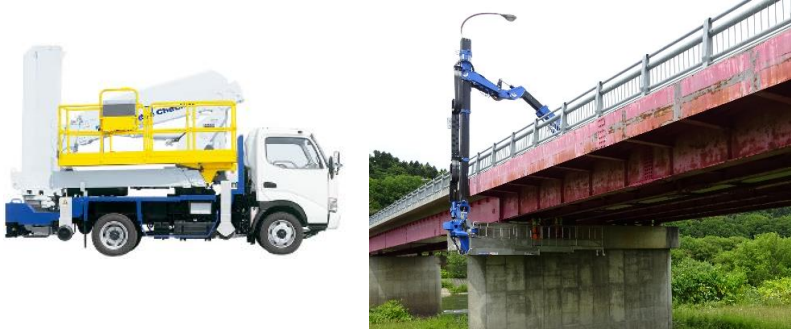
| 点検工法 | 既存技術（従来点検） | | | | | 新技術 | | | | | 新技術 | | | | |
|---|---|---|---|---|---|---|---|---|---|---|---|---|---|---|---|
| | 橋梁点検車 | | | | | 画像計測技術 | | | | | ひび割れ解析 | | | | |
| | BT-200相当 | | | | | 全方向衝突回避センサーを有する小型ドローン技術 | | | | | 社会インフラ画像診断サービス「ひびみっけ」 | | | | |
| 概要 | 橋梁点検車による近接目視点検。<br>点検車には橋梁技術者が乗り込むことで技術的な損傷確認が可能。 | | | | | 狭小部に進入可能なインフラ点検用ドローンを使用しタブレット端末または送信機を用いて撮影することができる。本計測機器は飛行中、画像処理の機能によって一定の離隔を確保しながら障害物との衝突を自動的に回避する機能を有する。ひび割れの幅については画像解析によるシステムが必要である。 | | | | | 現地で撮影した画像を、Web上のシステム(クラウドサービス)により画像解析し、検出された変状結果をCADや表計算ソフト等で出力する。ひび割れ以外にも剥離鉄筋露出、遊離石灰にも対応可能。画像については、指定の解像度及び構造物の分割撮影が必要であるため、現地調査には別途点検車又はドローン等の機材が必要である。<br><br>概算金額 単価<br>2400万画素カメラ 1枚=1.3×0.8=1.04m2あたり800円/枚→770円/m2 | | | | |

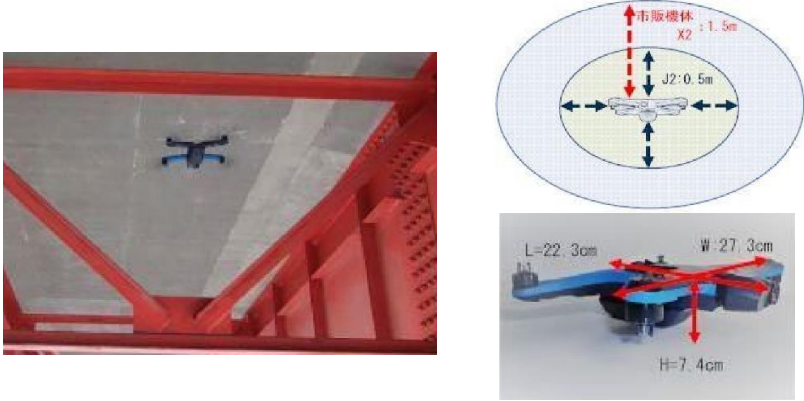
| 点検工法 | 既存技術（従来点検） | | | | | 新技術 | | | | | 新技術 | | | | |
|---|---|---|---|---|---|---|---|---|---|---|---|---|---|---|---|
| | | | | | | BR010009-V0020 | | | | | BR010024-V0020 | | | | |

| 点検対象構造物 | 点検支援技術の分類 | 技術番号 | 技術名 | 対象部位 | 変状の種類 | 活用目的 | 適用性 | | | | | | 泊村橋梁の適用性 | |
|---|---|---|---|---|---|---|---|---|---|---|---|---|---|---|
| 橋梁 | 画像計測技術 | BR010009－V0222 | 全方向衝突回避センサーを有する小型ドローン技術 | 上部構造(主桁、横桁、床版)／ 下部構造(橋脚、橋台)／支承部／路上／その他 | 腐食／ゆるみ・脱落／破断／ひびわれ／床版ひびわれ／変形・欠損／漏水・滞水／支承部の機能障害／その他 | 変状の把握 | 適用可 | ○ | 徒歩点検で可能なため優位性無し | × | 適用可 | ○ | 適用可<br>ドローン点検方法の代表として二次選定で検討 | ○ |
